## Desplome de un edificio pilotado en China

El pasado sábado 27 de junio 2009, una de las torres del complejo de departamentos “**Lotus Riverside**” recientemente construido en la ciudad china de Shanghai, literalmente se desplomó.

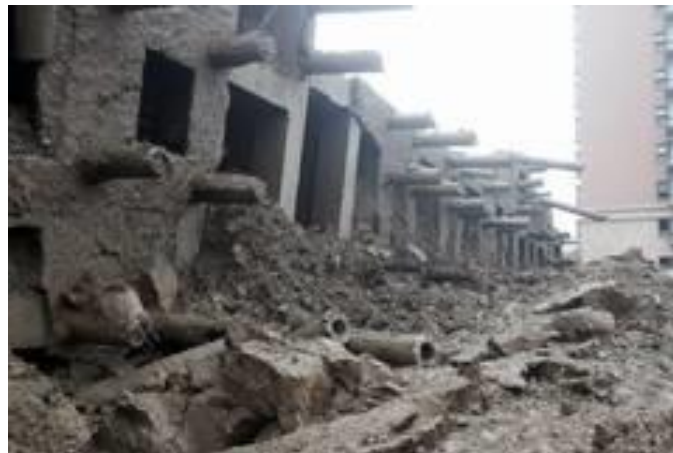
Los estudios preliminares revelan que fallas en la contención del río que corre paralelo al complejo hizo que se produjera una saturación no prevista del terreno provocando la falla de la cimentación por pilotes (estos se aprecian claramente en las fotos). Este accidente ha puesto en serios apuros a los responsables de la normatividad y el control de las construcciones en China, ya que el año pasado se produjeron aparatosas fallas (como el colapso de uno de los arcos metálicos de soporte de un puente ferroviario), y queda claro que hay mucho que revisar en los códigos de construcción a raíz de las masivas fallas catastróficas de edificios públicos y de vivienda durante el terremoto de Sichuan. Será interesante hacer el seguimiento a las investigaciones para conocer el detalle del mecanismo de este colapso, que a pesar de lo aparatoso deja solamente una víctima que lamentar.

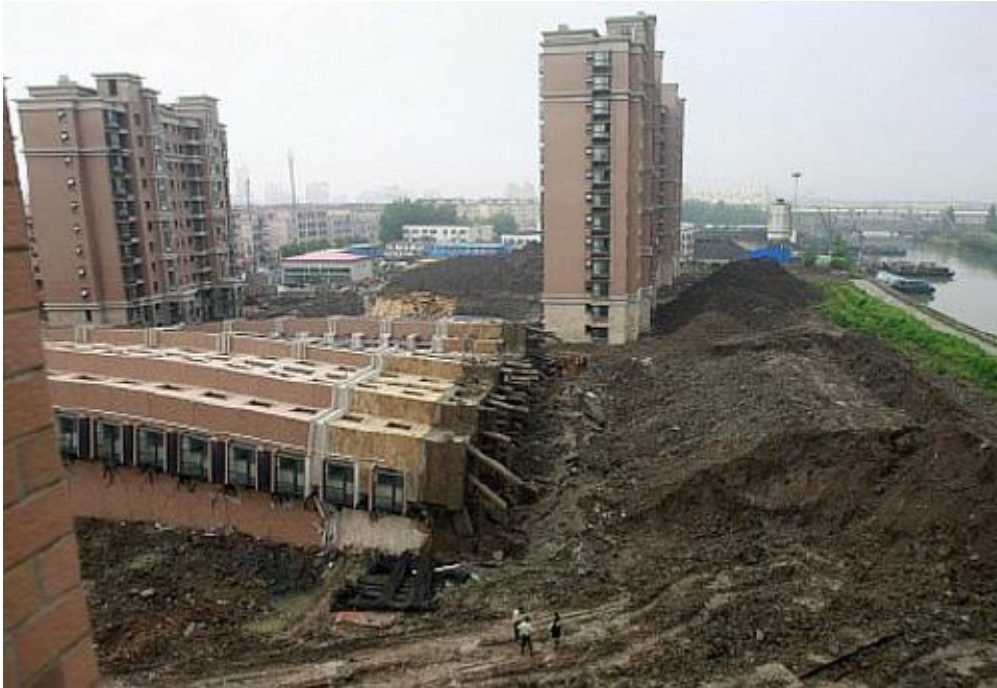
Un garage subterráneo estaba siendo excavado en el lado sur a una profundidad de 4.6 m y el desmonte generado por la excavación se estuvo acumulando en el lado norte del edificio, en una pila que llegó a tener 10 m de alto. El suelo experimentó un desbalance de presión en la base, en la dirección sur-norte, que superó grandemente los parámetros de carga admisibles de los pilotes. Las fuertes lluvias que se estuvieron produciendo durante la semana previa a la falla de la cimentación fueron un agravante y contribuyeron, aunque no de forma determinante, con el ya conocido desenlace (aunque sobre este punto hay aún discusión).

La comisión investigadora consideró dentro de su informe final que otro hubiera sido el desenlace si en paralelo con las excavaciones para el estacionamiento subterráneo se hubieran vaciado muros de contención para evitar la falla del terreno.

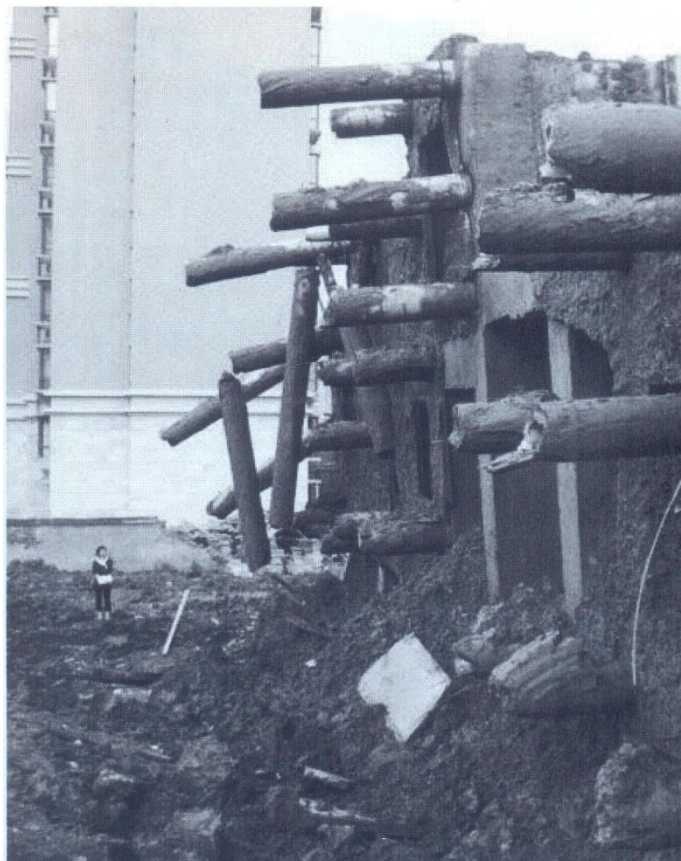
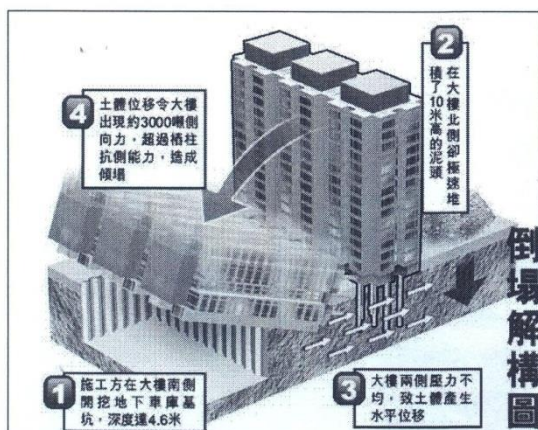
- (1) An underground garage was being dug on the south side, to a depth of 4.6 meters
- (2) The excavated dirt was being piled up on the north side, to a height of 10 meters
- (3) The building experienced uneven lateral pressure from south and north
- (4) This resulted in a lateral pressure of 3,000 tonnes, which was greater than why the pilings could tolerate. Thus the building toppled over in the southerly direction.

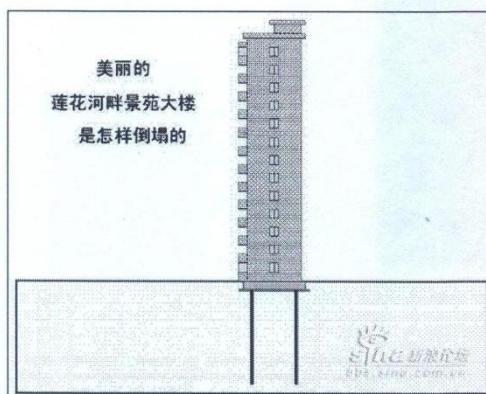
First, the apartment building was constructed

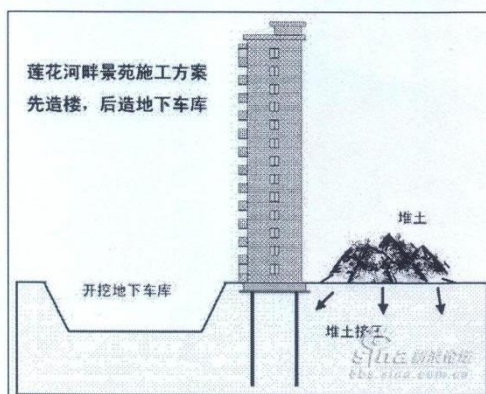
Then the plan called for an underground garage to be dug out.  
The excavated soil was piled up on the other side of the building.
