### ANEXO A1.- Cuantificación de las irregularidades en una estructura sismorresistente

Analizar la regularidad de la estructura cuya planta y pórticos se representa. Los pesos correspondientes a cada nivel son:

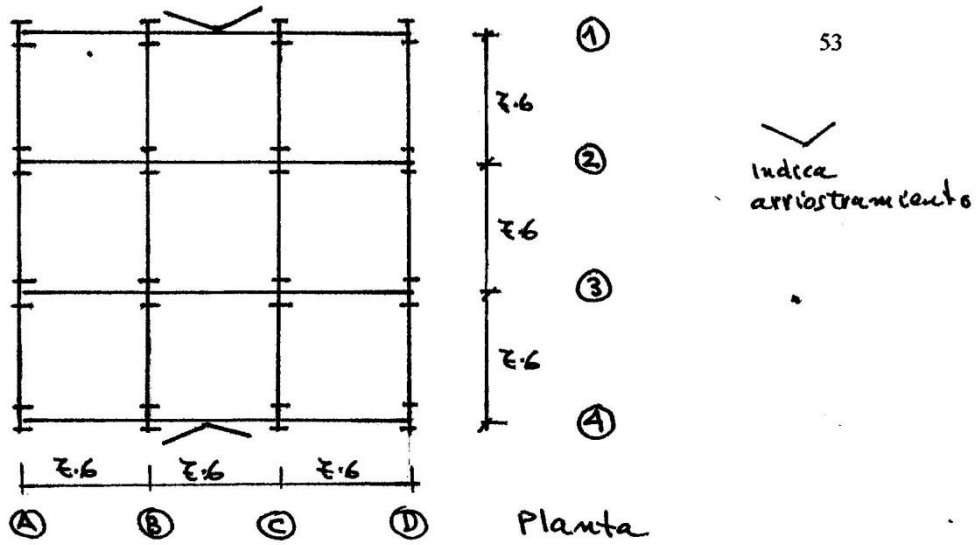
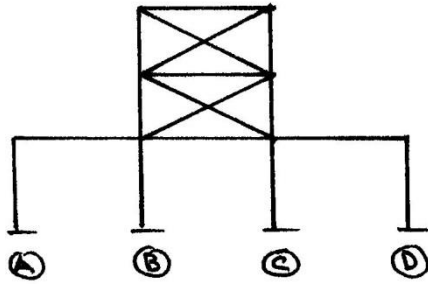
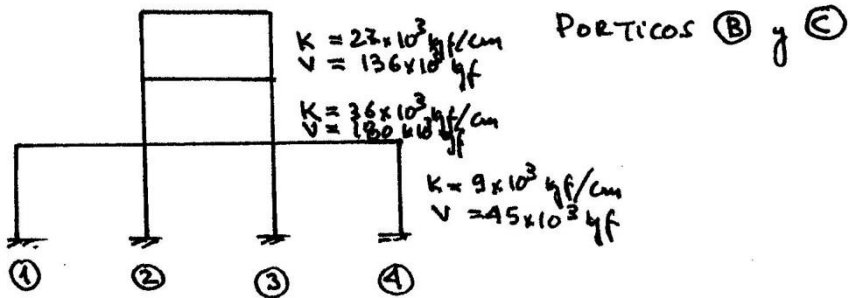
Se observa que los arriostramientos en el primer entrepiso ( pórticos 1 y 4) están desplazados del núcleo vertical (pórticos 2 y 3). La estructura se clasifica como irregular.

$$\text{Rigidez del primer piso, } R_1 = 2 \cdot 9 \times 10^3 + 2 \cdot 14 \times 10^3 = 46 \times 10^3 \text{ kgf/cm}$$

$$\text{Nivel 1, } L = 7.60 \cdot 3 = 22.8 \text{ m} > 1.3 \cdot 7.60 = 9.88 \text{ m}$$
